ENCYKLOPEDIA OKRĘTÓW WOJENNYCH

PANCERNIKI TYPU BISMARCK cz. 3

BISMARCK

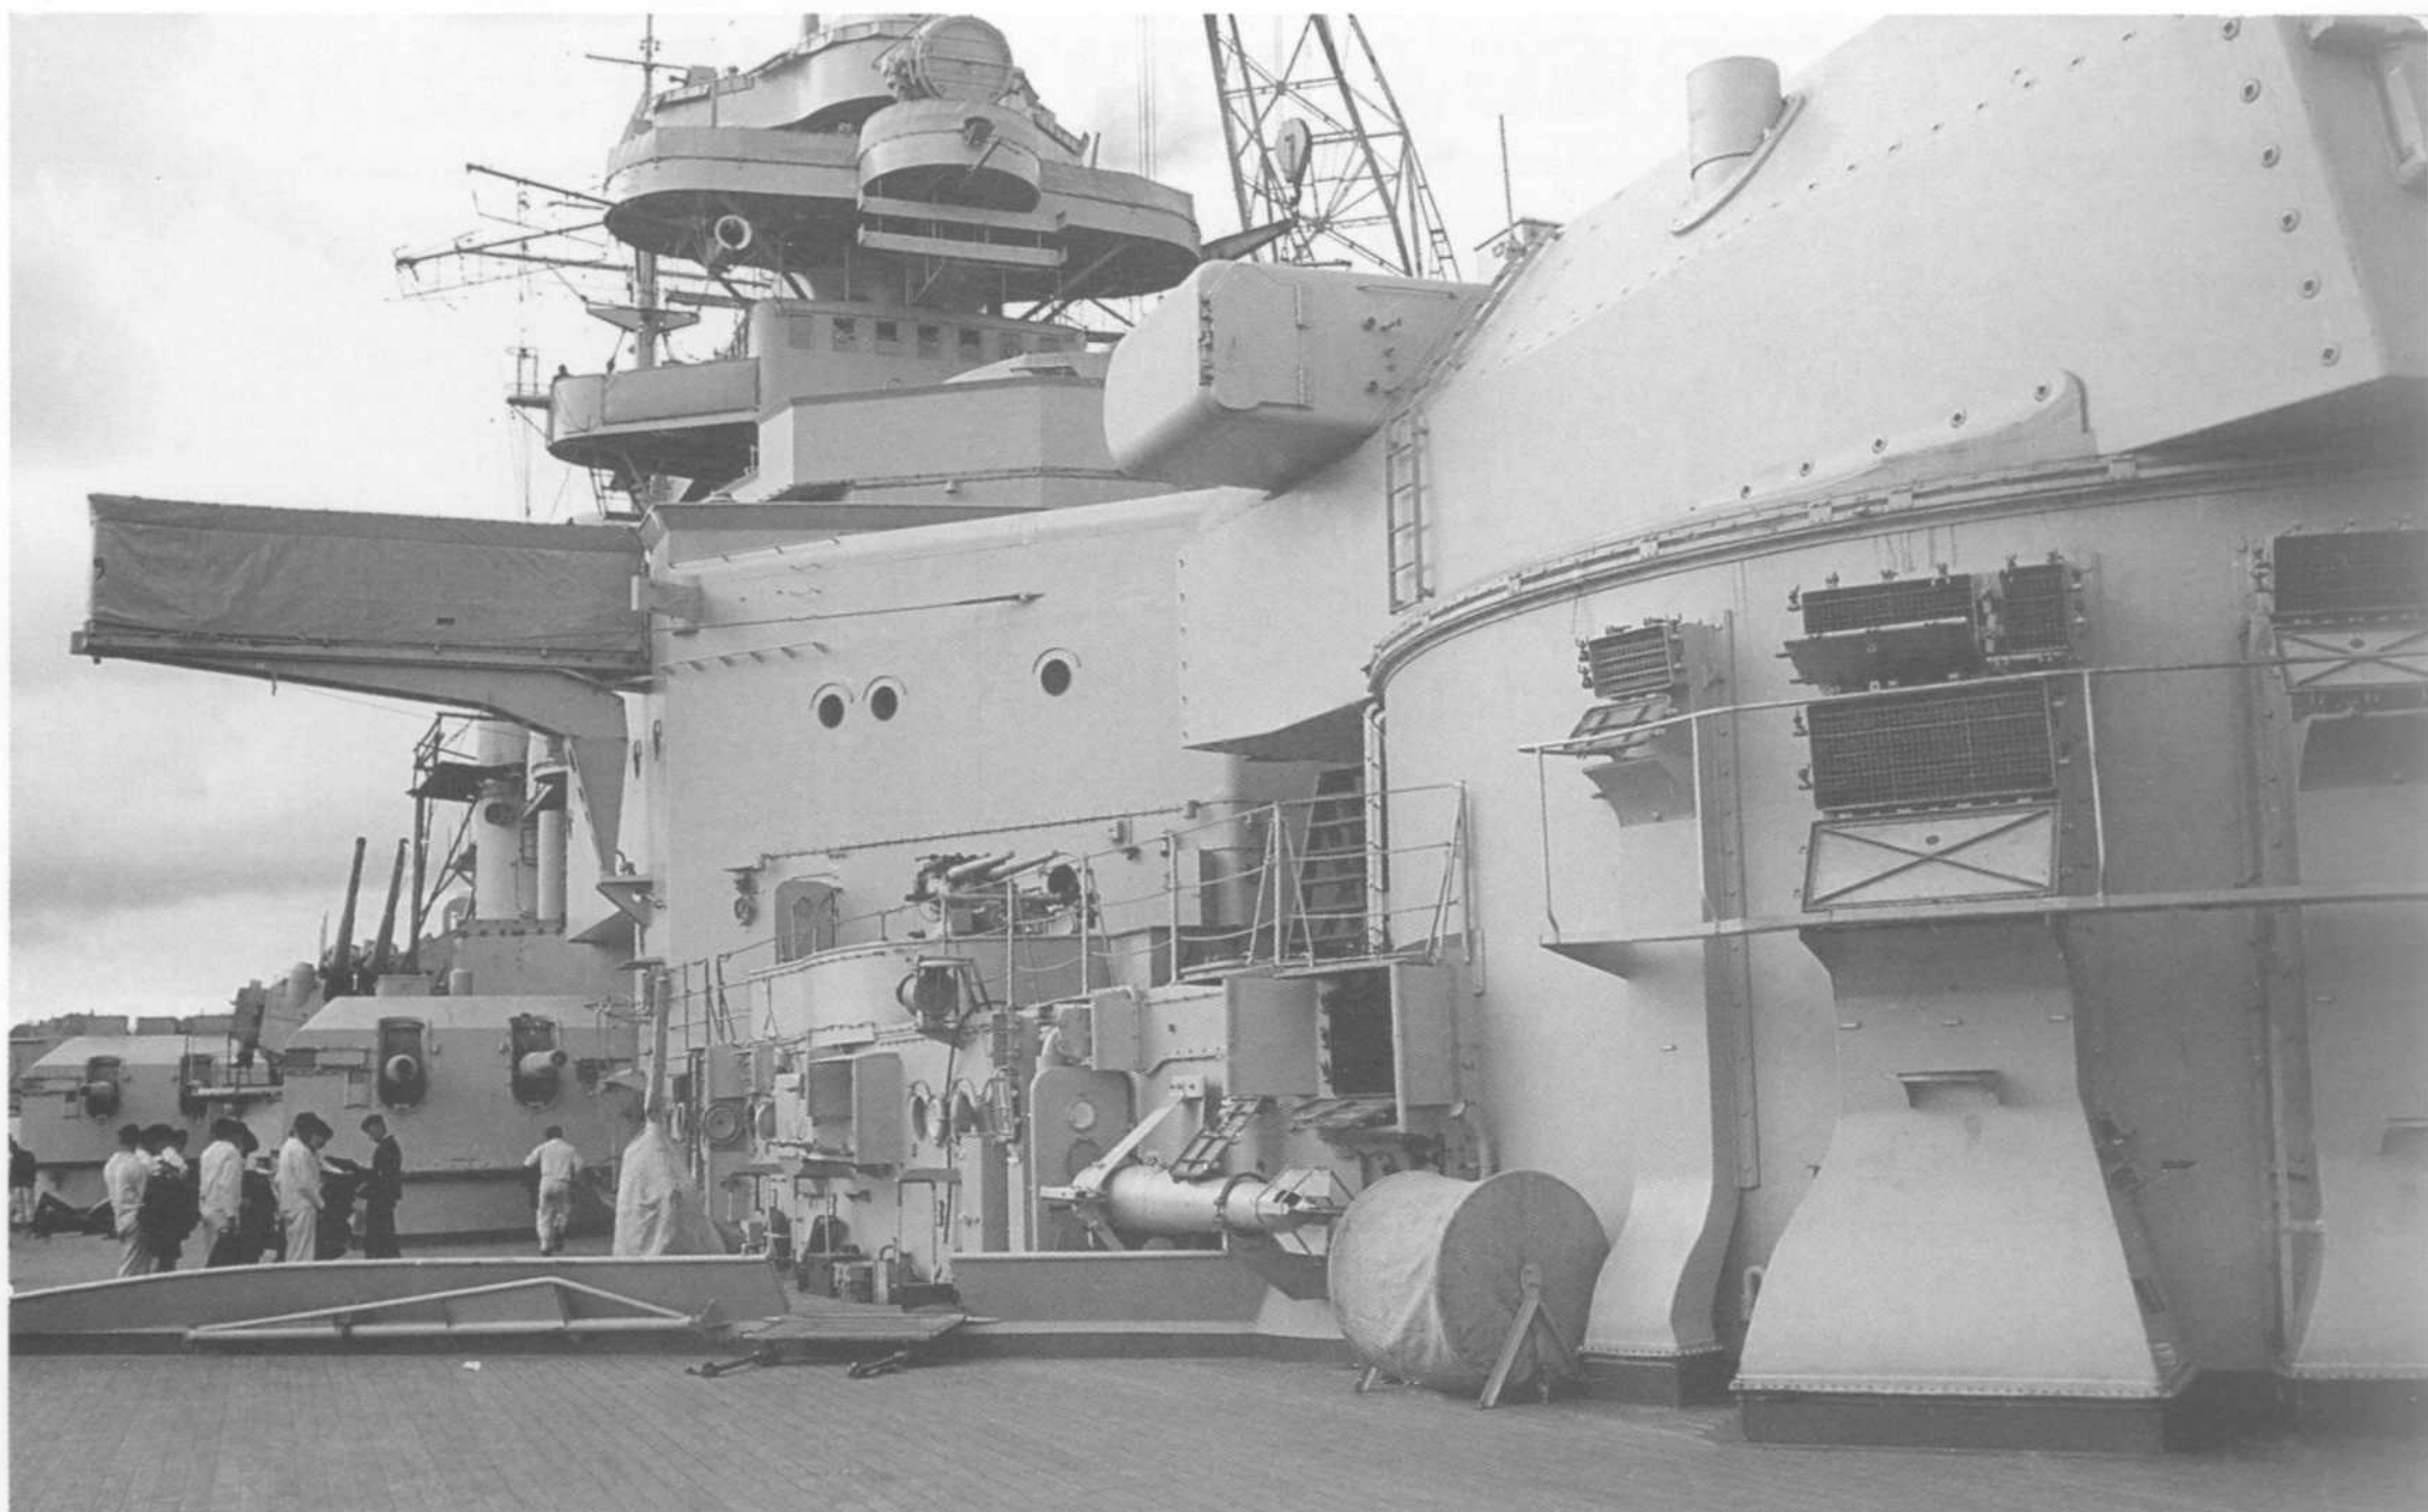
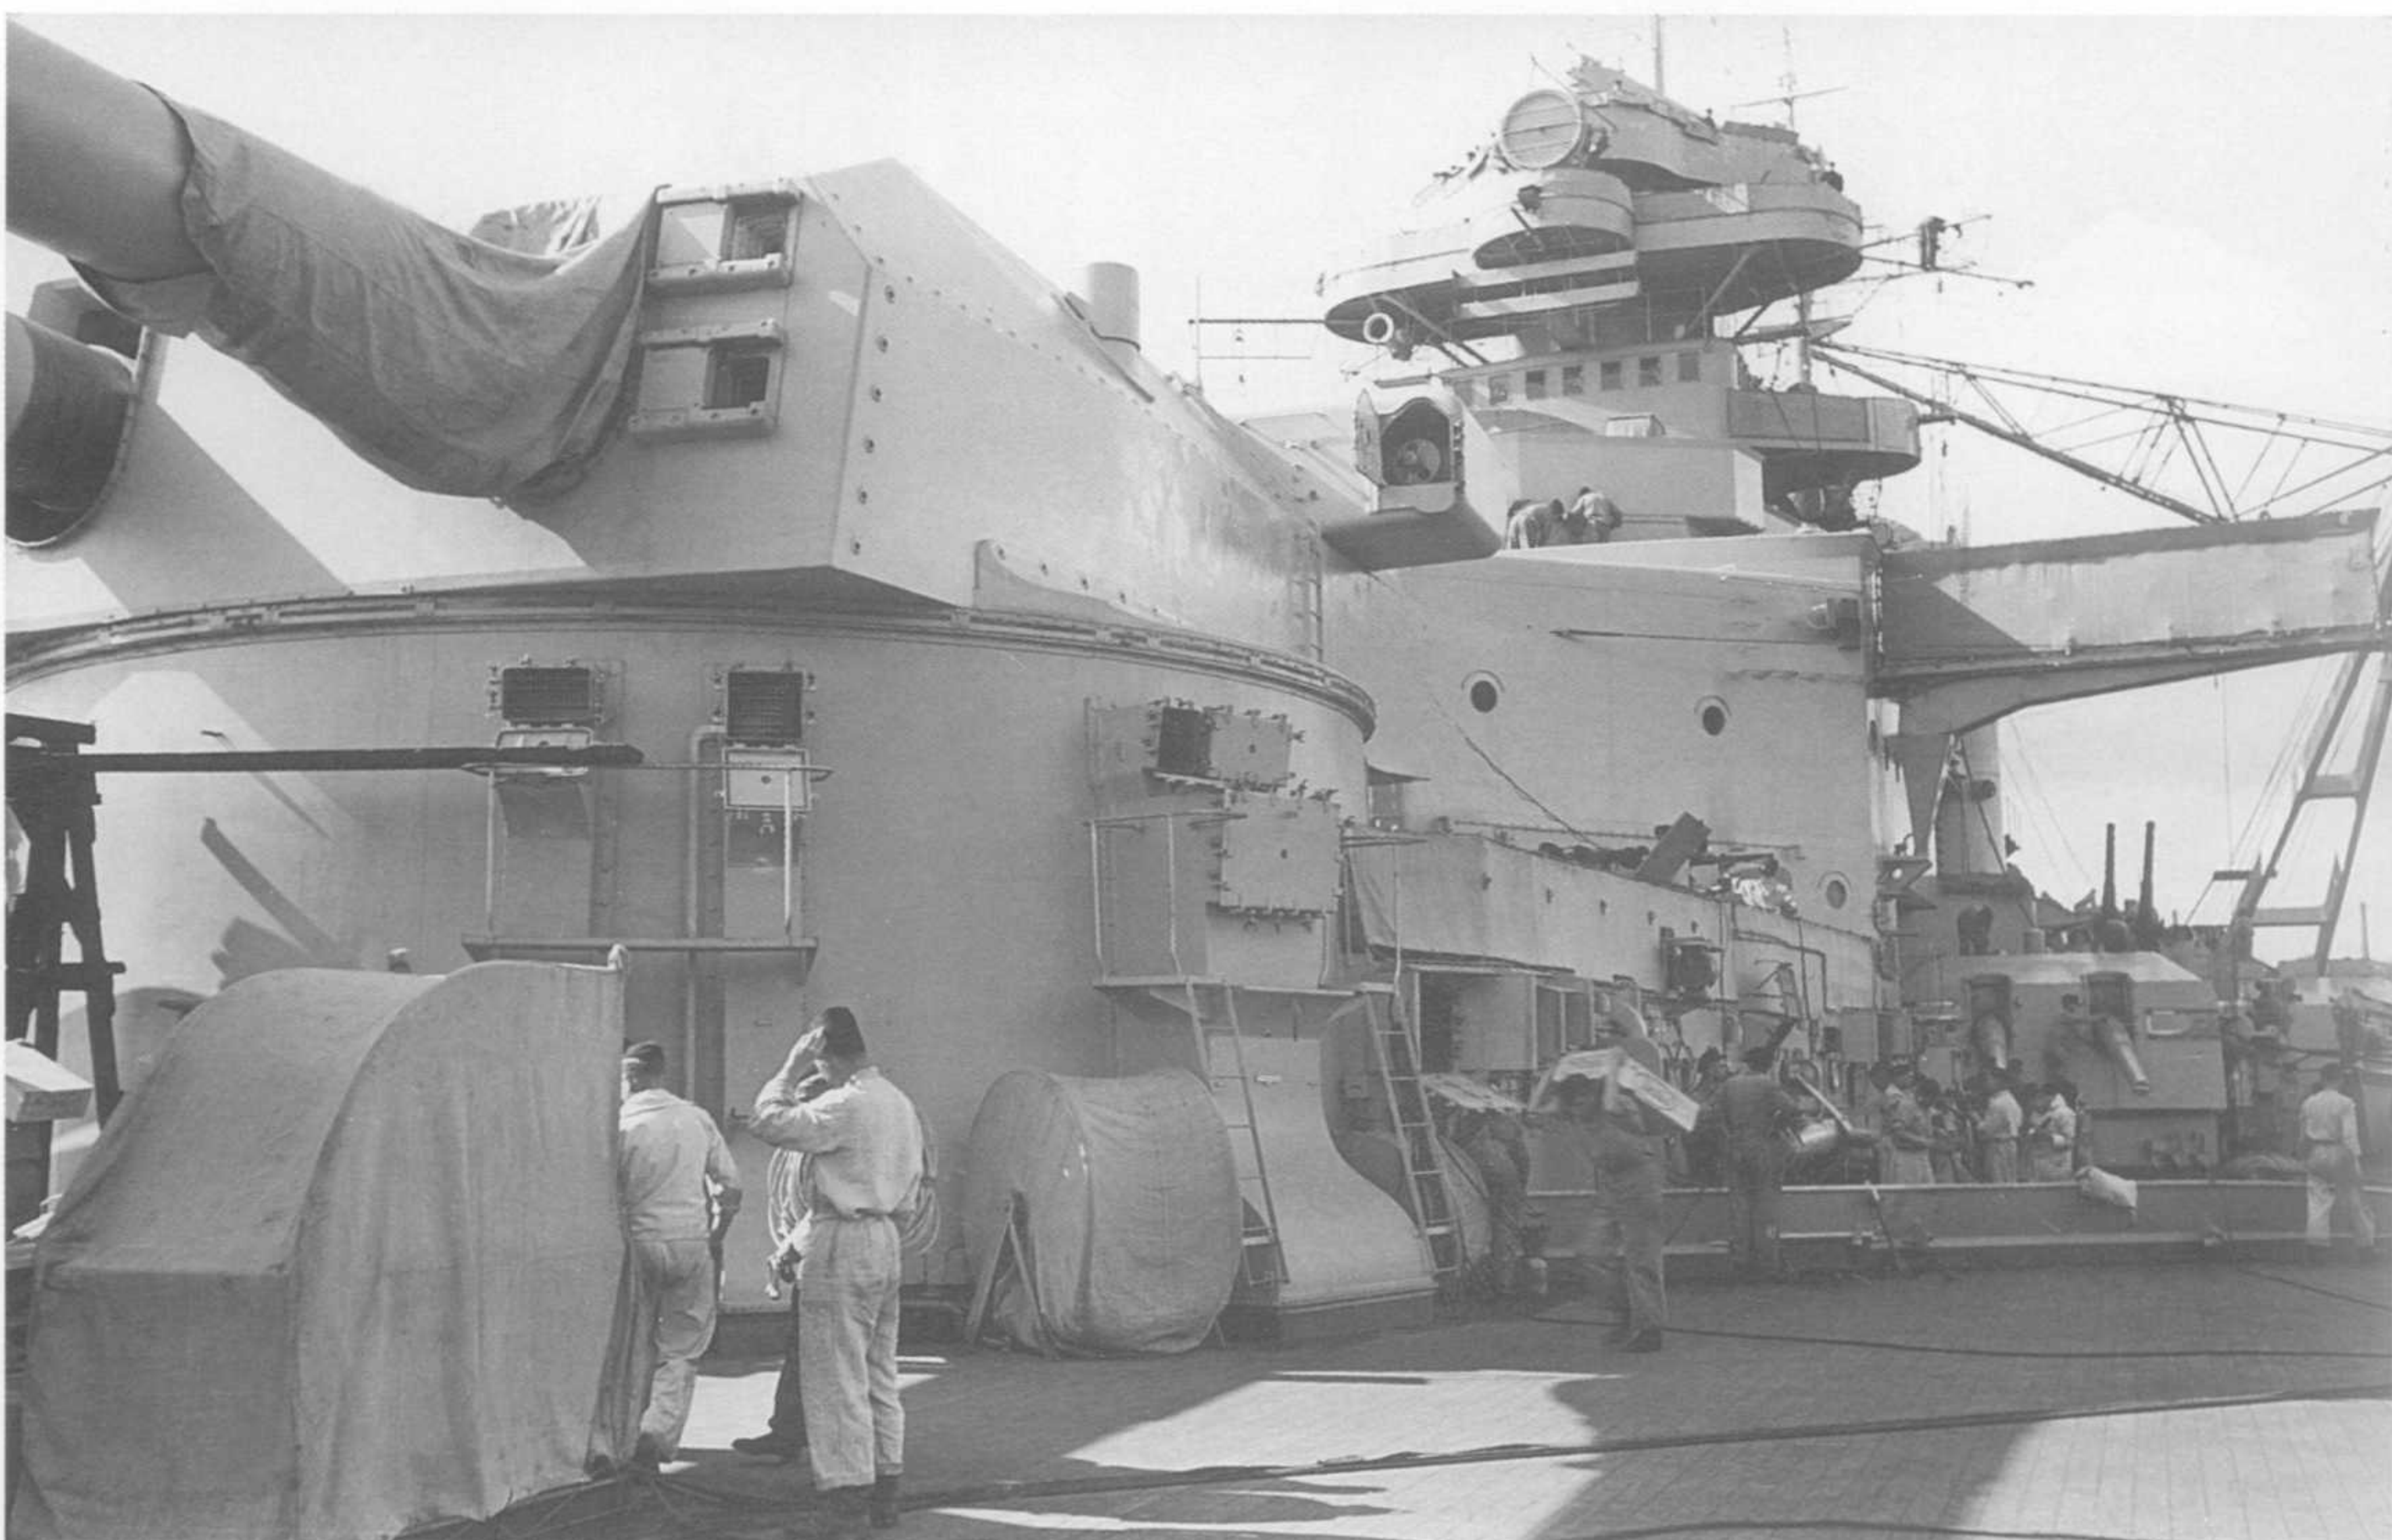
Powyżej i poniżej: *Bismarck* sfotografowany latem 1940 roku podczas ostatniej fazy prac wyposażeniowych prowadzonych w stoczni Blohm & Voss. Na zdjęciach można dokładnie zauważyć szyby wentylacyjne na barbecie wieży B. W późniejszym okresie zostały one przebudowane — otwory wlotowe zostały skierowane w stronę rufy i nieco podniesione do góry.

Above and below: *Bismarck* in summer of 1940, during a final fitting out phases, in Blohm & Voss Yard. Note the ventilation shafts in the B turret barbette. These were rebuilt later on - their outlets were turned around, stern-wards, and heightened a bit.

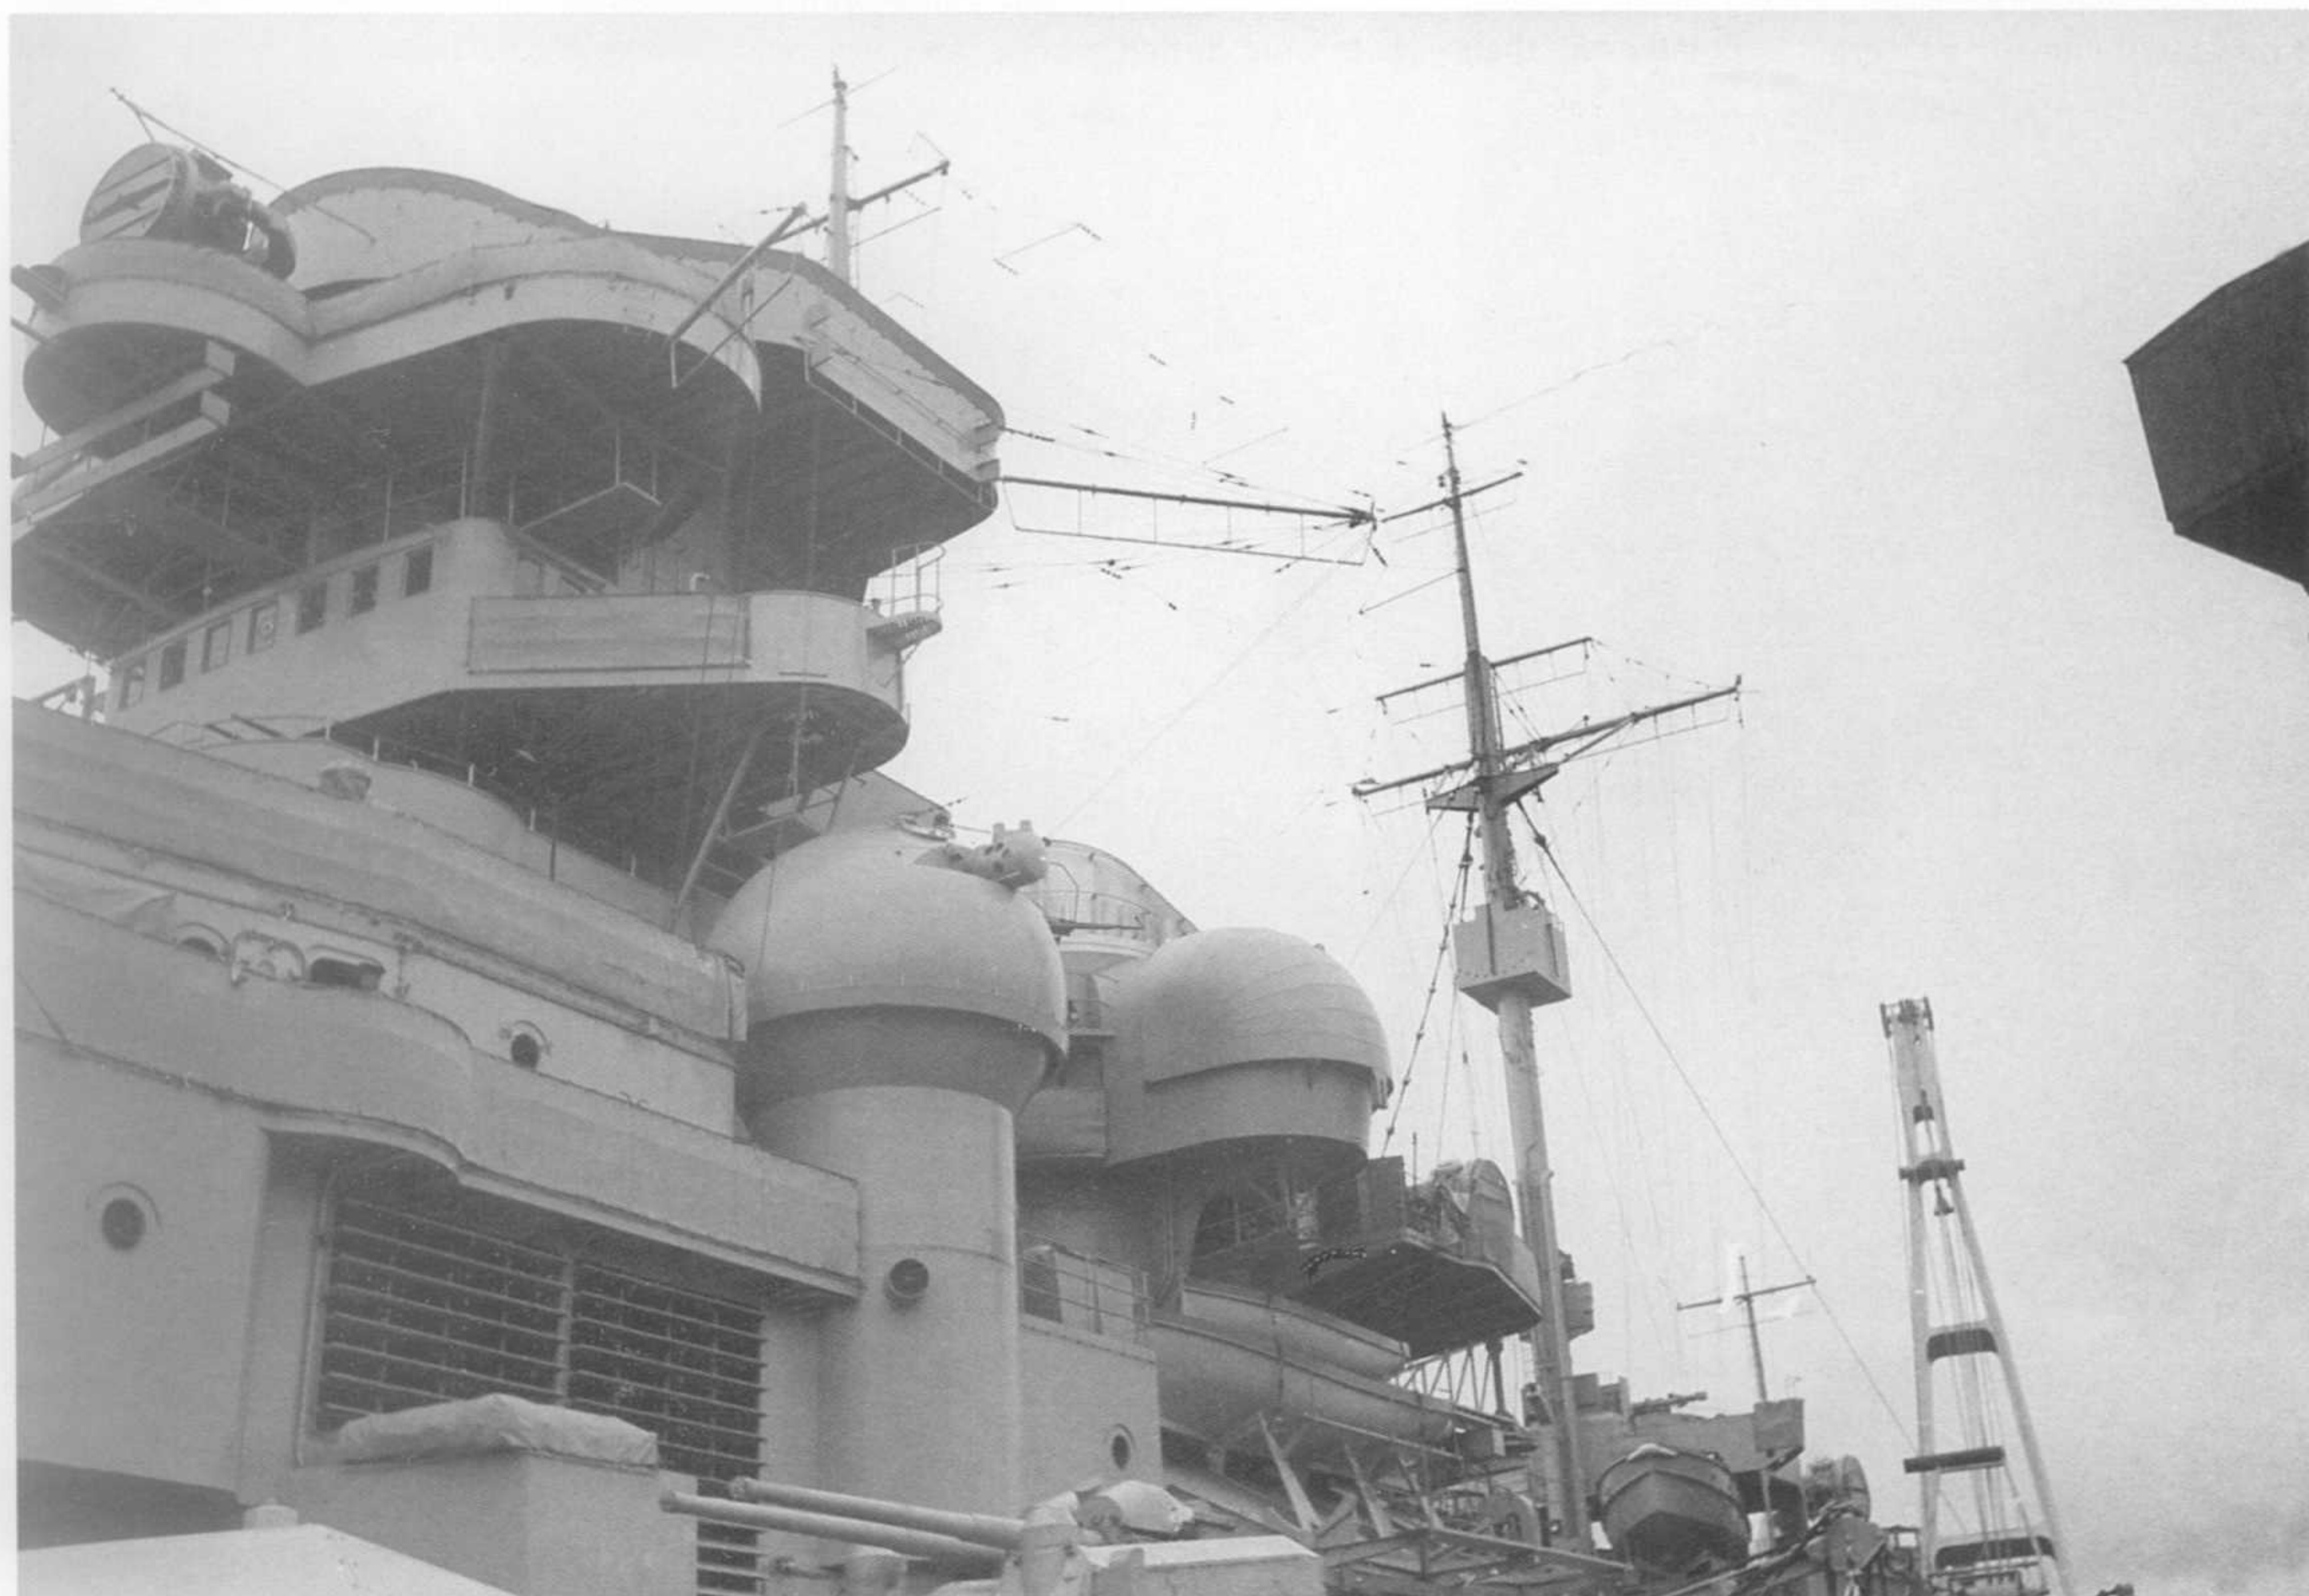
Forward superstructure detail, taken during the final fitting out in Blohm & Voss Yard, summer of 1940.

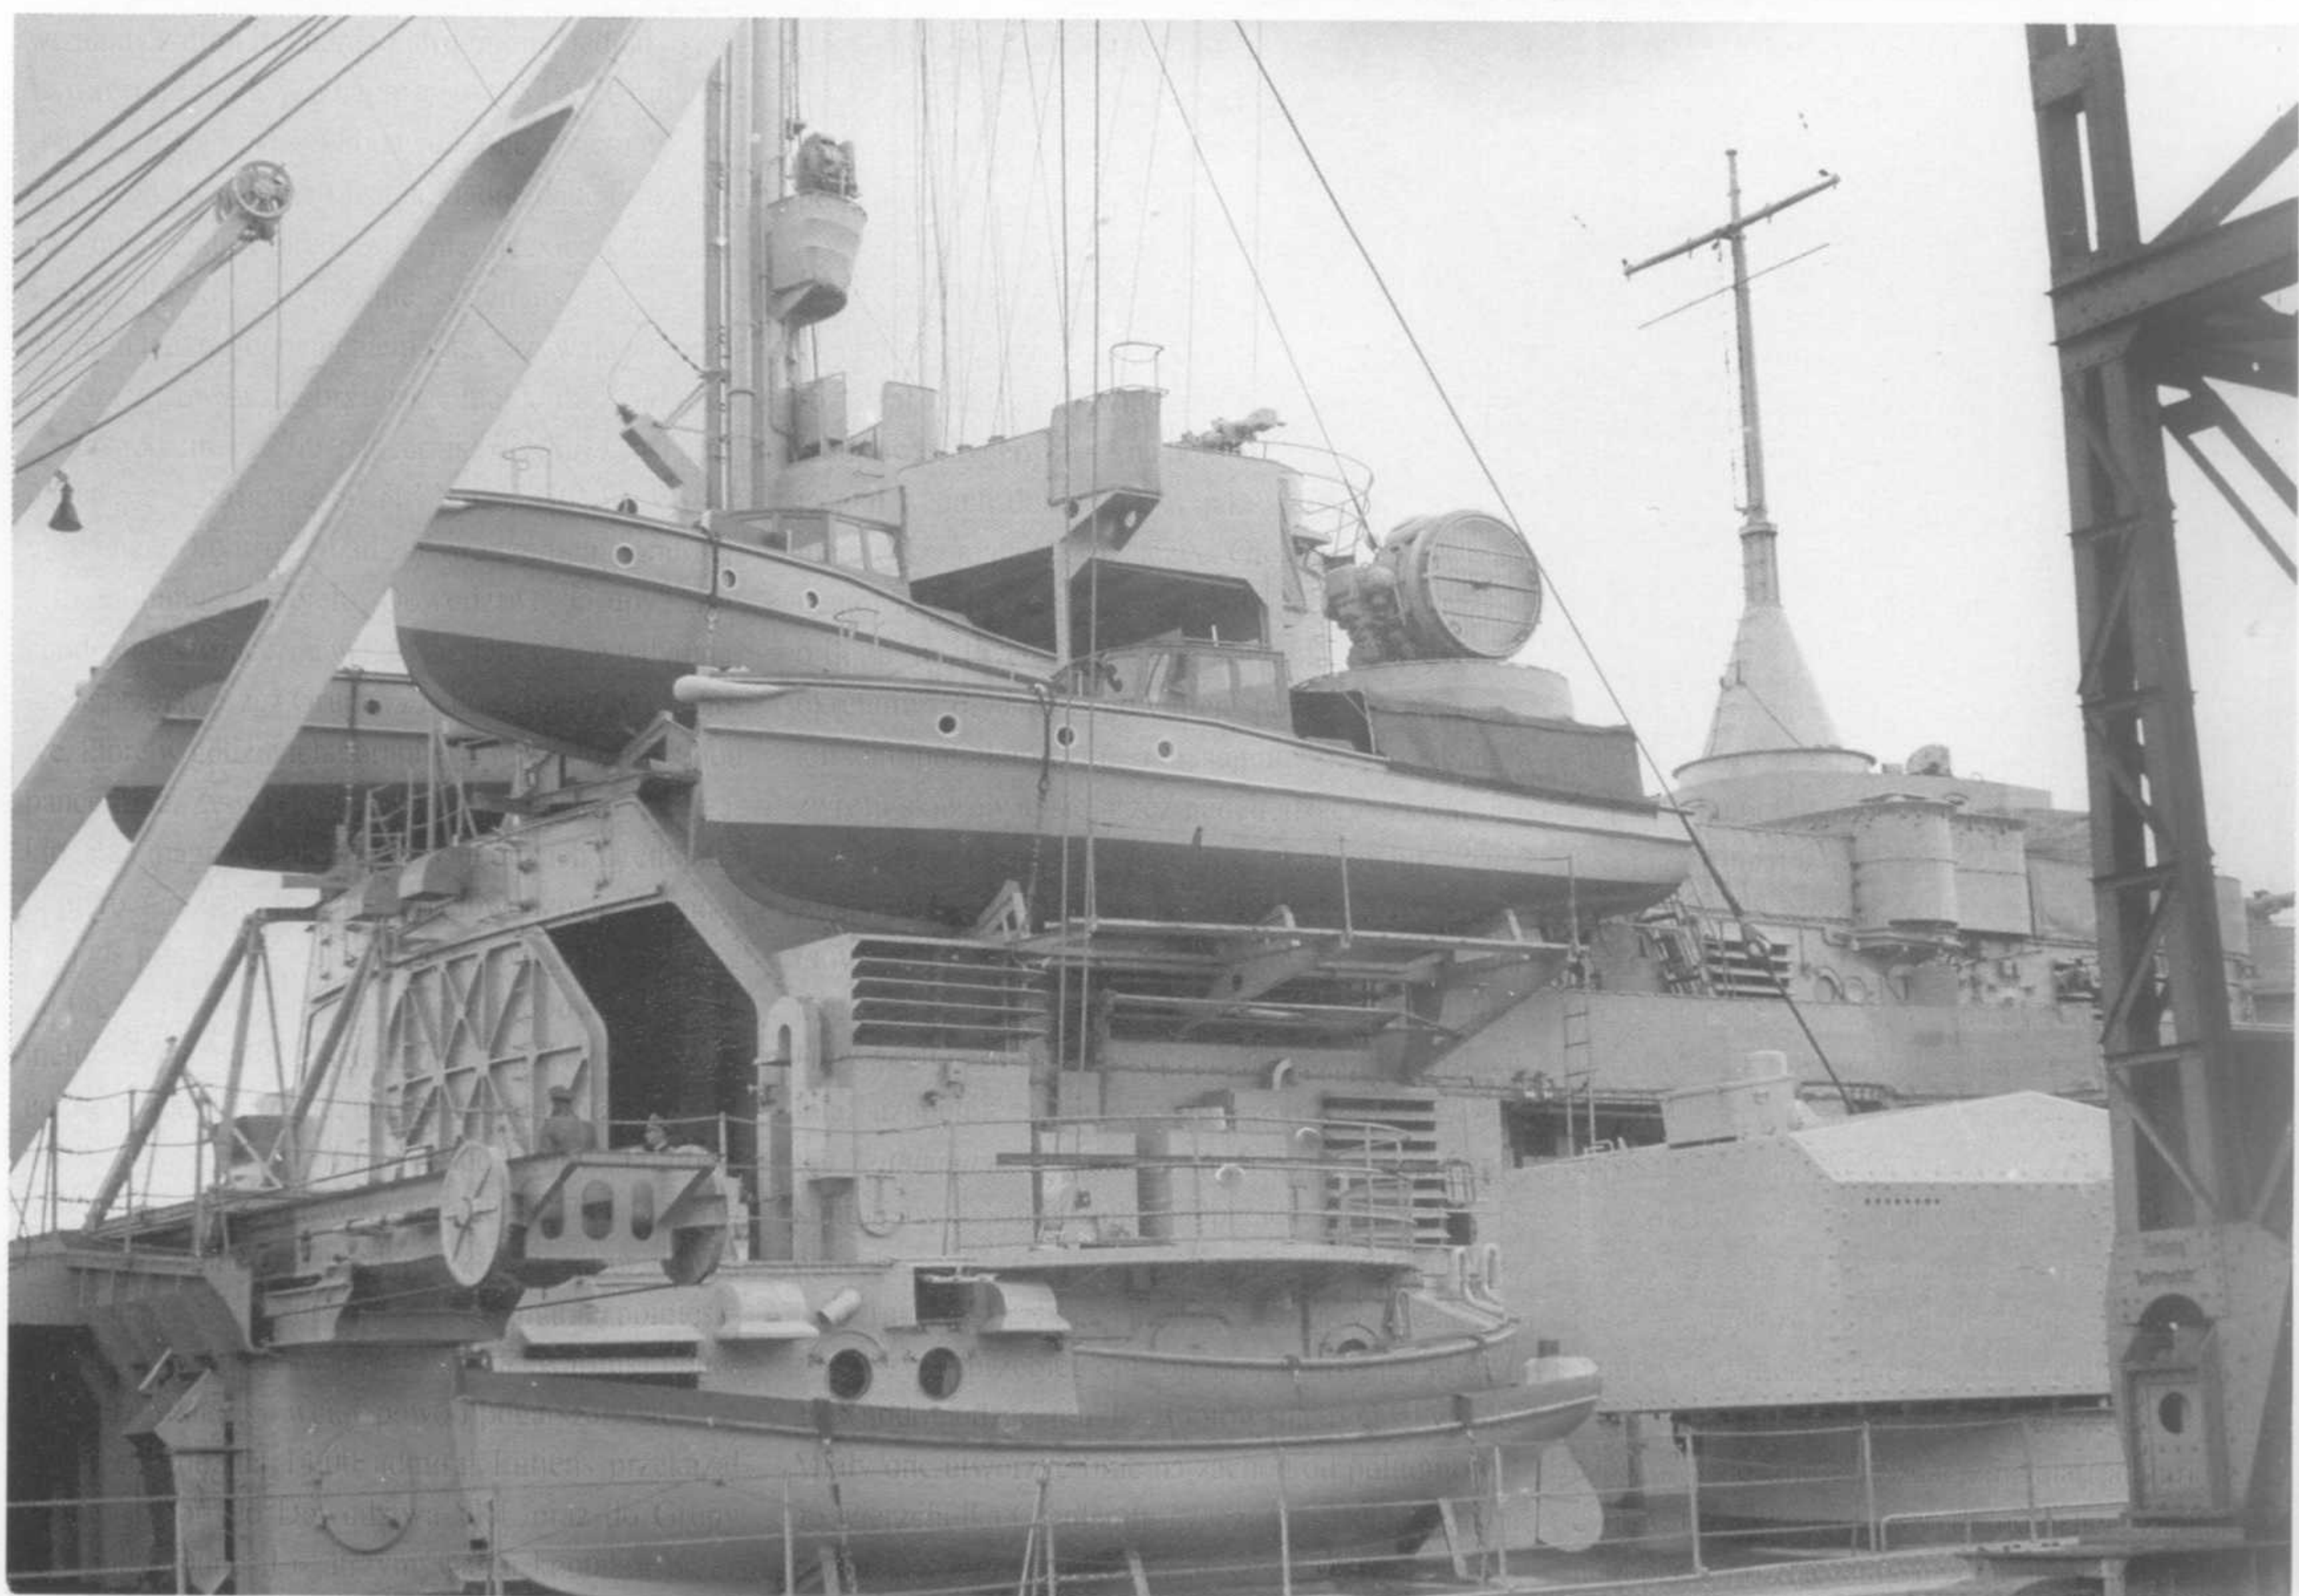
Po lewej powyżej. Fragment nadbudówki *Bismarcka*, części komina i małych hal przygotowawczych, podczas końcowych prac wyposażeniowych. Warto zwrócić uwagę na zainstalowane zasobniki na wieży 150 mm.
 Left, above: Superstructure, smokestack and small workshops details. Note the containers fitted to the 150 mm gun box.
 Po lewej poniżej. Widok głównego hangaru lotniczego z ustawionymi na nim łódkami komunikacyjnymi. Zwraca uwagę brak rufowych dział kalibru 105 mm oraz stanowisk kierowania nim.
 Left, below: Main floatplane hangar roof with whaleboats on it. Note lacking stern 105 mm DP guns and their fire director.

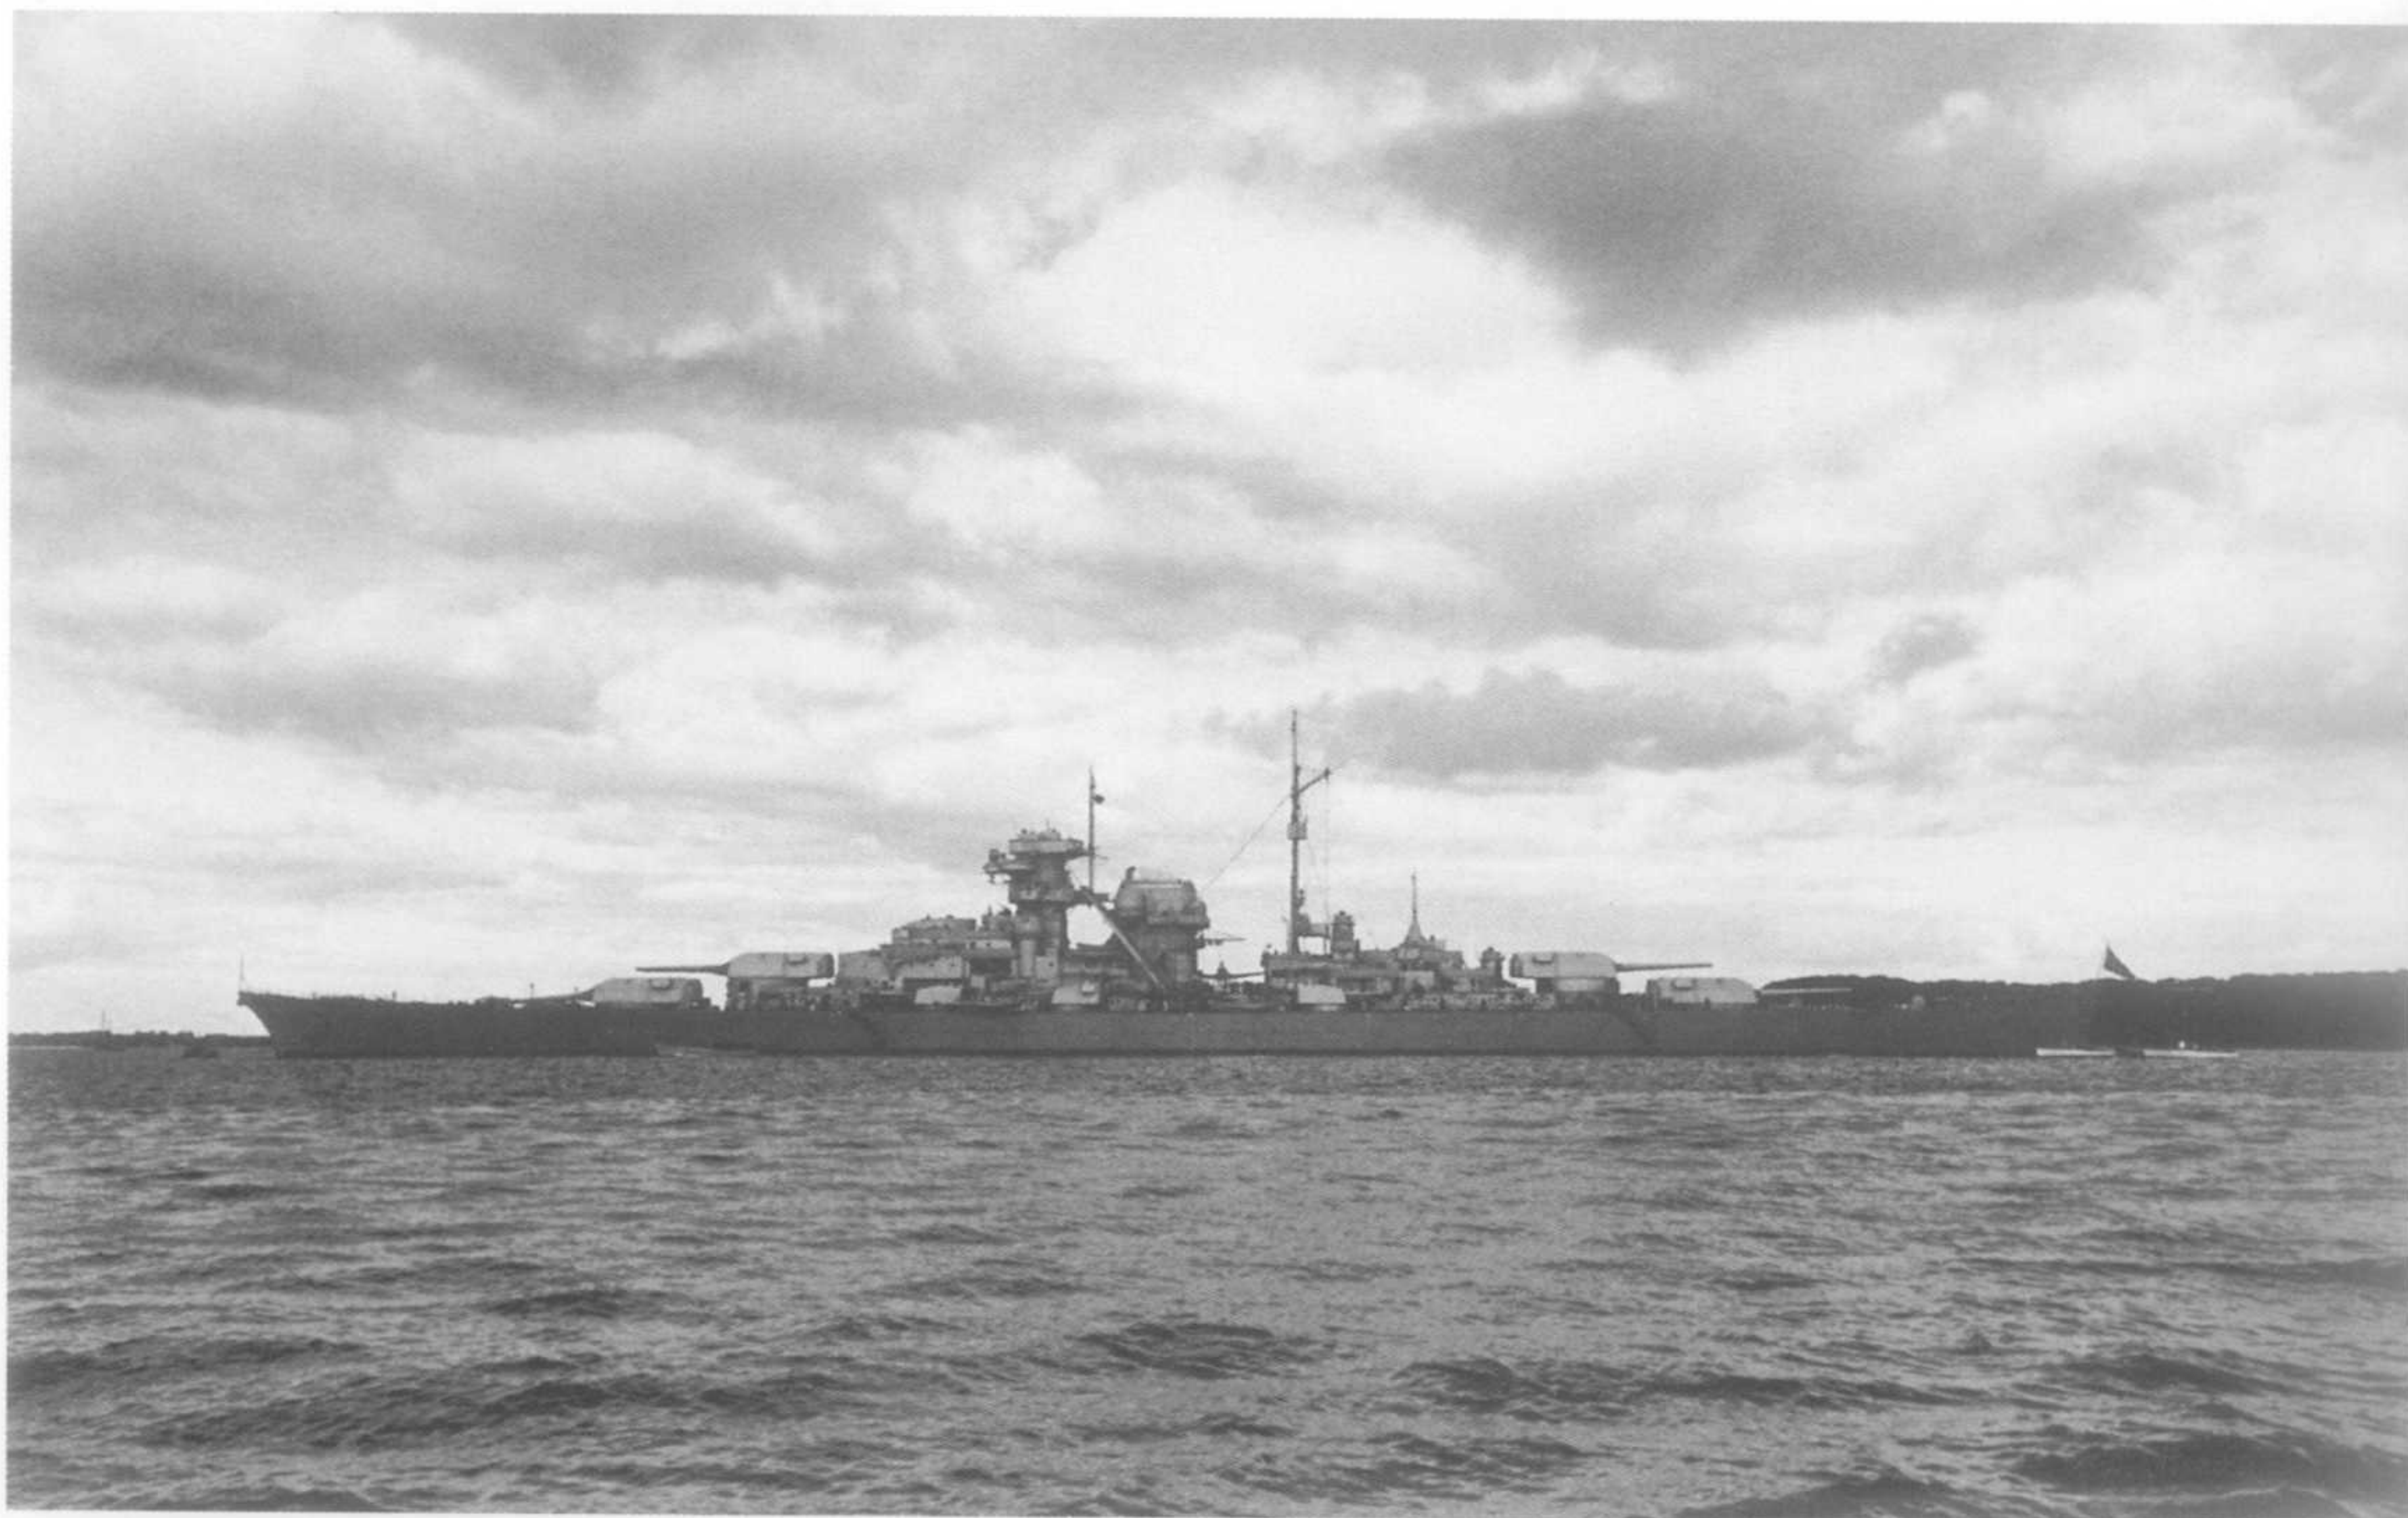
Pancernik *Bismarck* na wodach Zatoki Kilońskiej we wrześniu 1940 roku. Na pancernik zostały już załadowane dwa (z czterech) wodnosamolotów, z których jeden jest posadowiony na katapulcie na śródokręciu.

Battleship *Bismarck* in the Kiel Harbor in September, 1940. Two of the ship's four hydroplanes are already on board, with one sitting on the catapult amidships.

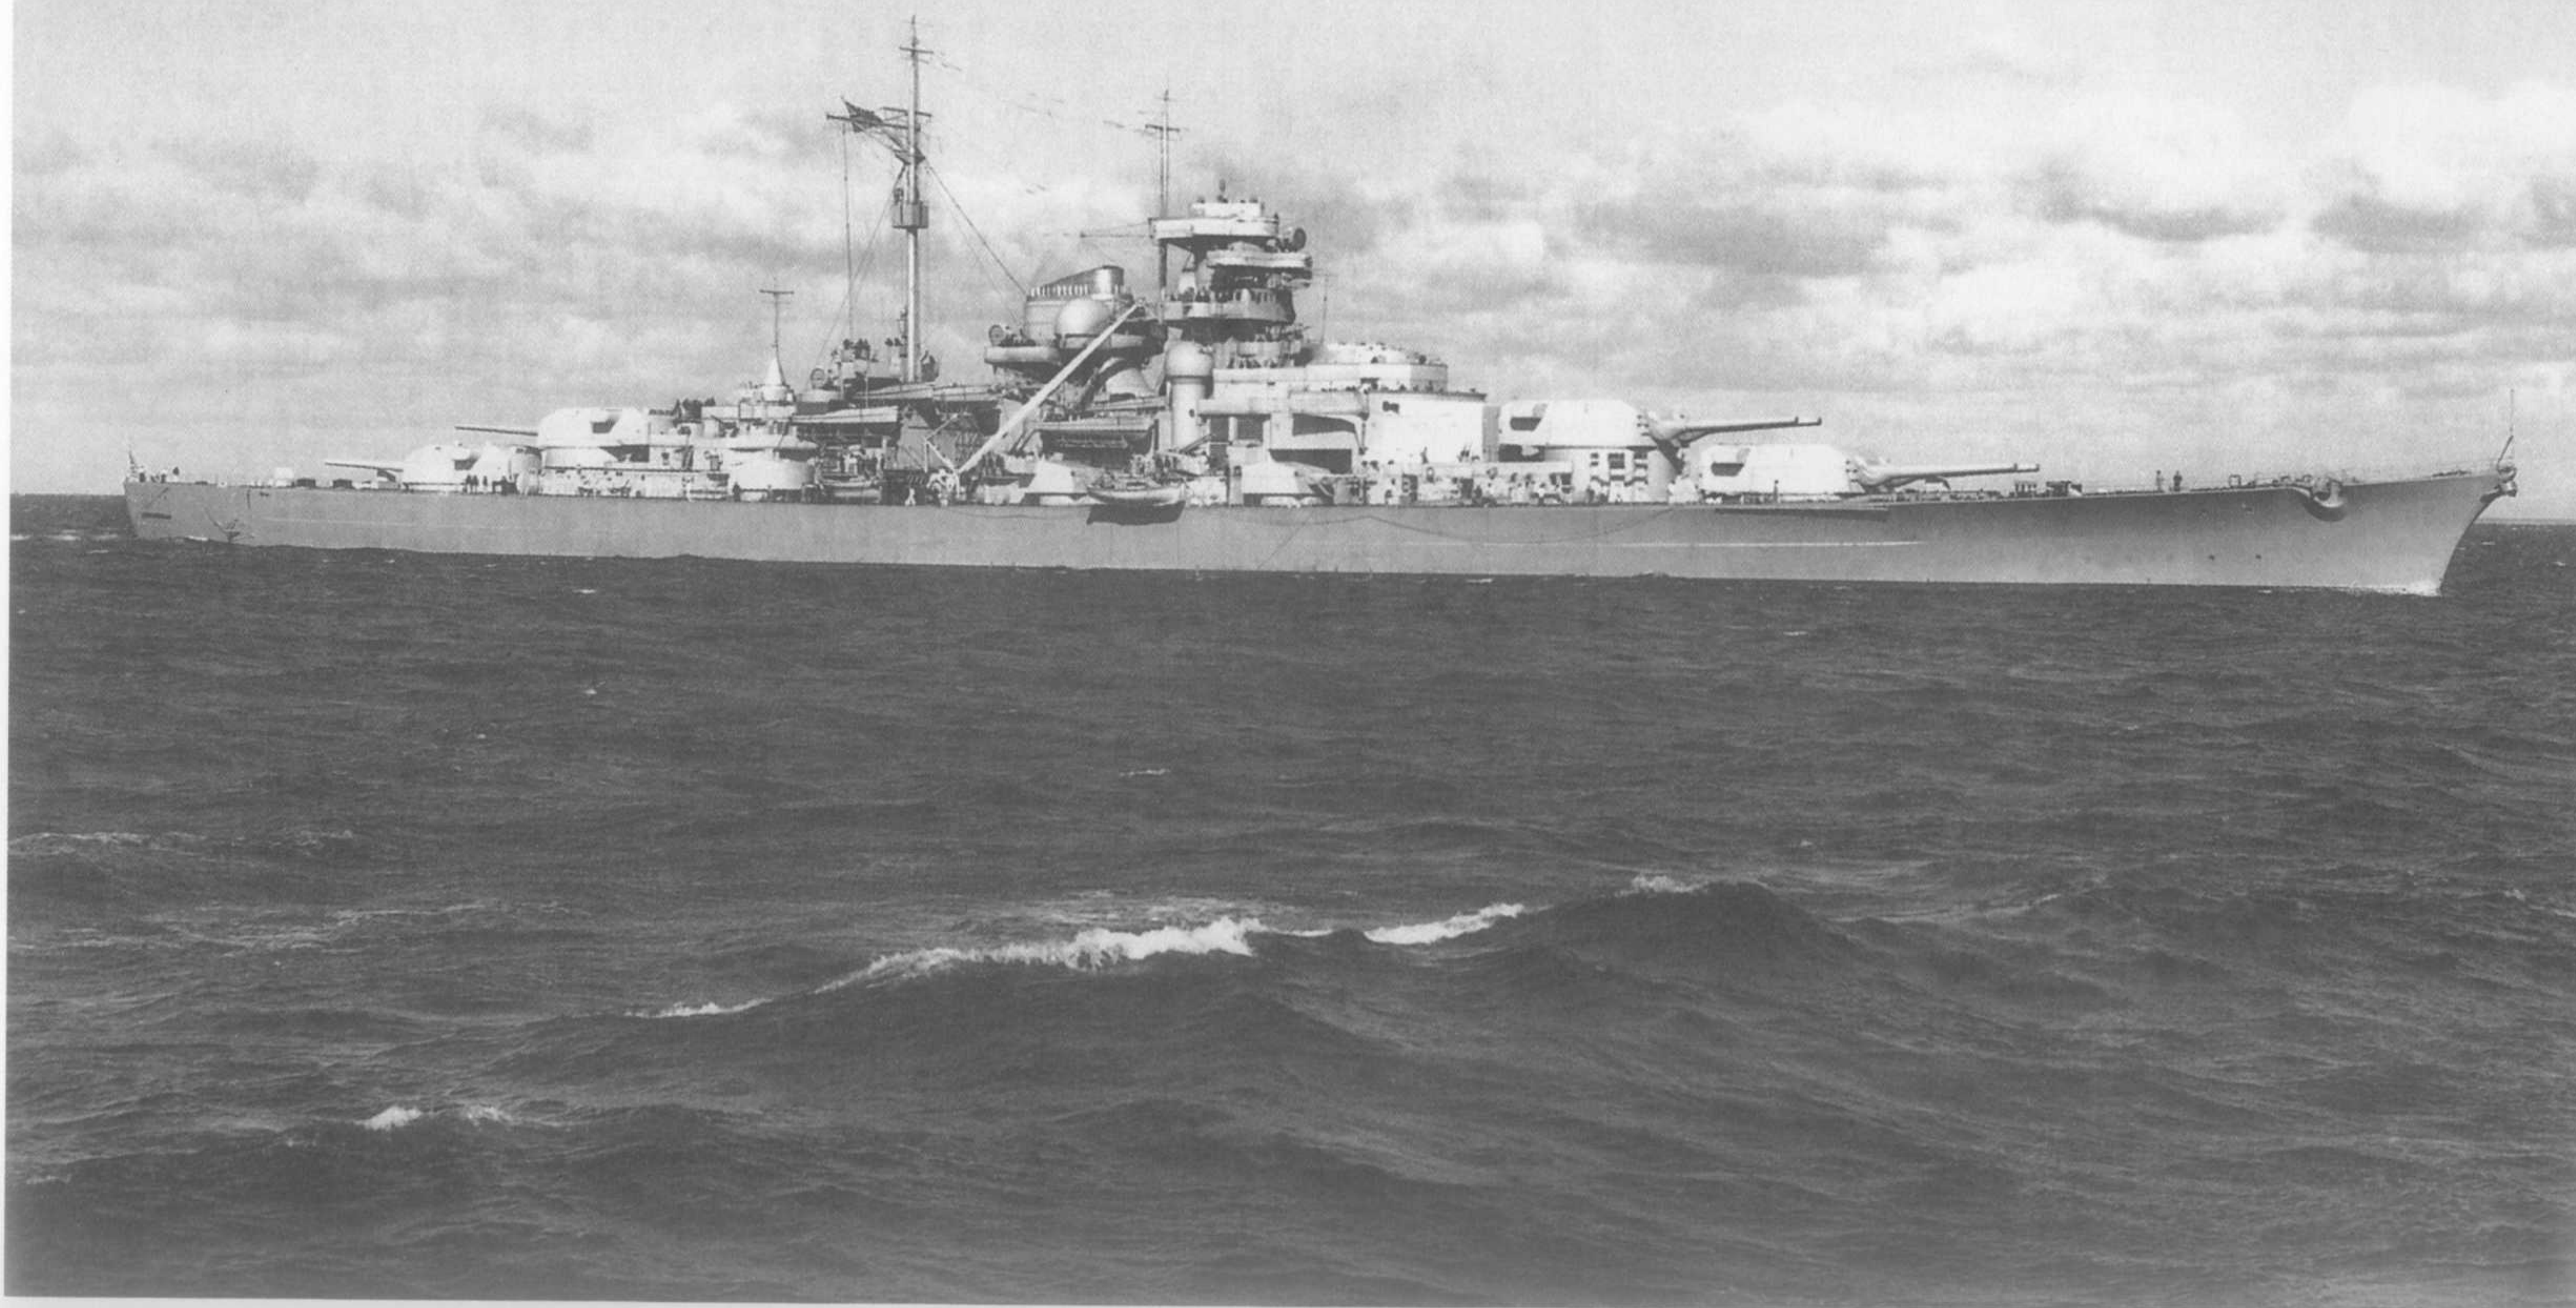
Bismarck sfotografowany 7 grudnia 1940 roku po przepłynięciu Kanału Kilońskiego u ujściu Łaby. Okręt nie jest jeszcze wyposażony w rufowe wieże artylerii przeciwlotniczej kal 105 mm. Również nie ma zainstalowanej dziobowej centrali kierowania artylerią średnią kal. 150 mm. Na zdjęciu cenzor wyretuszował całe tło.

Bismarck photographed on December 7, 1940 in the Elbe estuary, after negotiating the Kiel Channel. Note lacking after 105-mm AA gun boxes and front secondary battery 150-mm guns fire director. The background has been deleted completely by the censor.
